# **CRIAÇÃO E SISTEMATIZAÇÃO DE UM PCO (*PRODUCT COST OPTIMIZATION*) NA LITOGRAFIA**

DISSERTAÇÃO DE MESTRADO APRESENTADA

À FACULDADE DE ENGENHARIA DA UNIVERSIDADE DO PORTO EM  
ENGENHARIA INDUSTRIAL E GESTÃO

O projeto inseriu-se na fábrica de litografia e teve como objetivo implementar um plano de PCO (*Product Cost Optimization*), para a otimização dos recursos e a diminuição dos custos associados.

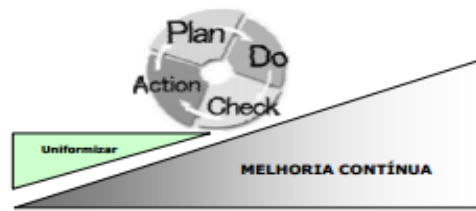
**Figura 2 - Ciclo de melhoria de Deming e a melhoria contínua (Pinto 2008)**

O ciclo *PDCA* encontra-se dividido em quatro etapas: **Plan** (identificar o problema, estabelecer os objetivos, identificar as causas do problema e elaborar o plano de ação), **Do** (executar o plano e testar as hipóteses), **Check** (monitorizar e comparar resultados com o planeado), **Act** (agir conforme os resultados e tomar ações corretivas de melhoria contínua).

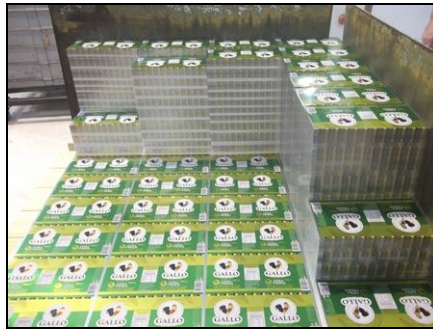
**Figura 3 - Exemplo de um produto da *Printing Plant***

A matéria-prima da Colep é a folha-de-flandres, que chega à empresa sob a forma de *coils* e cada produto da *Printing Plant* é constituído pela matéria-prima e por um ou mais componentes que vão sendo aplicados sobre a folha-de-flandres. Na figura 3 apresenta-se como exemplo um produto da *Printing Plant*, produto este que pode ser identificado pelo seu tipo, formato, dimensões, modelo e marca.

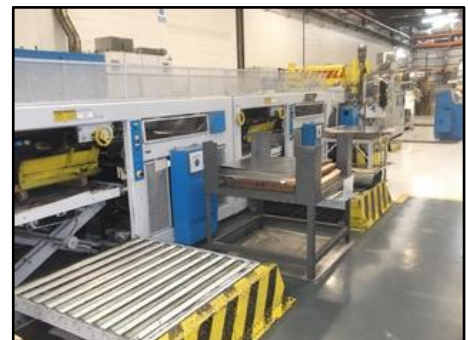
**Figura 4 - Corte primário (Littell)**

Esta é a primeira etapa do processo produtivo. Nesta área, encontra-se uma máquina, a *littell* (Figura 4), onde o *coil* da folha-de-flandres é colocado e cortado em função das necessidades do momento. A operação de corte tem em conta o máximo aproveitamento da matéria-prima e existem especificações técnicas que garantem o mínimo desperdício da folha-de-flandres cortada. Uma destas especificações prende-se com a possibilidade de alterar a ferramenta de corte, de forma a obter o formato reto ou em *scroll*, possibilitando a otimização do aproveitamento da matéria-prima.

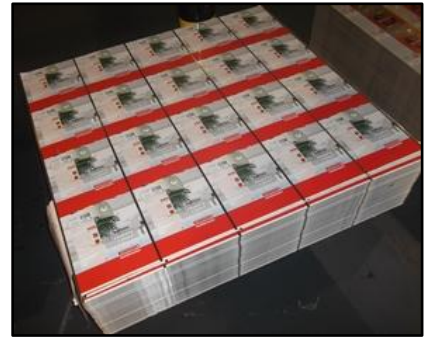
**Figura 5 - Folha litografada**

Depois de cortada no corte primário a folha-de-flandres segue para a litografia, onde é transformada em folha litografada (Figura 5).

Nesta área é dado todo o aspeto exterior ao produto final e ainda o revestimento interior necessário mediante a aplicação de componentes na matéria-prima.

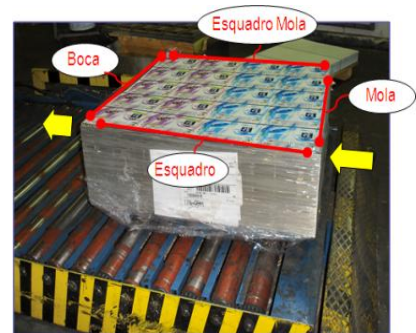
**Figura 7 - Posicionamento do balote (Colep 2013)**

- Alimentador: constituído por um tapete de alimentação e um elevador, onde são colocados os balote com folhas a serem impressas. A colocação dos balotes à entrada do alimentador deve ter em consideração a boca e o esquadro da folha a litografar (Figura 7).

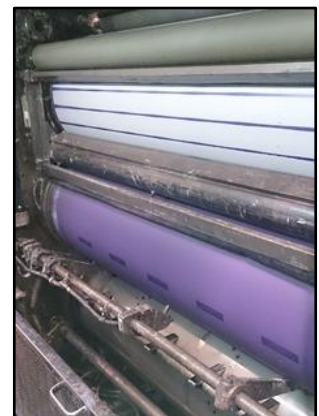
**Figura 8 - Cilindro *cauchu***

- Carcaça (lonas): é a parte do *cauchu* responsável por garantir a resistência mecânica necessária durante o processo de impressão. Esta é composta por um conjunto de lonas de tecido e concede a resistência à tração necessária para a perfeita adaptação do *cauchu* ao cilindro.

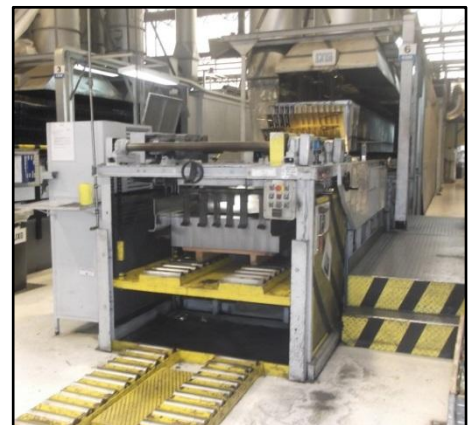
**Figura 10 - Fundo de linha da L6**

O forno encontra-se situado numa zona da máquina designado por fundo de linha, local onde também está presente o descarregador responsável pelo empilhamento da folha, tal como nas máquinas de impressão (Figura 10). Esta zona é caracterizada pela necessidade de uma presença constante de um operador de fundo de linha, junto à saída do forno e do descarregador. Este operador tem como funções providenciar o bom empilhamento da folha nos estrados, o descarregamento dos balotes de folhas e preparar os balotes para que estes possam ser movimentados pelos condutores de empilhadores do fundo de linha.

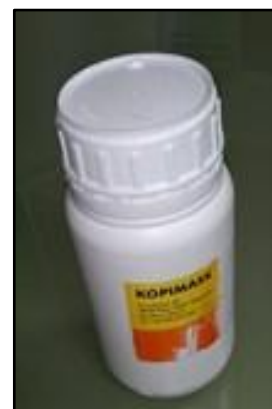
**Figura 31 - *Kopi-Smash* (200 ml para teste)**

Este teste foi possível mediante a disponibilização de uma pequena quantidade de produto (Figura 31) por parte de um dos distribuidores da empresa fabricante do mesmo, a *Kopimask*, e a sua informação técnica pode ser consultada no anexo I.

O primeiro teste foi realizado com o *cauchu* no cilindro já que o produto é de efeito rápido. Os outros três testes foram realizados com o *cauchu* fora do cilindro *cauchu*. Em todos eles seguiu-se o mesmo procedimento: lavou-se o *cauchu* com álcool isopropílico, aplicou-se o produto na zona afetada, deixou-se atuar durante cinco minutos e no final limpou-se a zona novamente com álcool. Após o procedimento e de forma a avaliar os efeitos do produto foram avaliados três parâmetros:

- Aspeto visual, verificando se o defeito era menos visível;
- Saliência do defeito, verificando pelo tato se o desnível na superfície do *cauchu* tinha diminuído;

- Impressão. O *cauchu* foi colocado novamente no cilindro para verificar se o defeito na impressão se mantinha ou desaparecia.

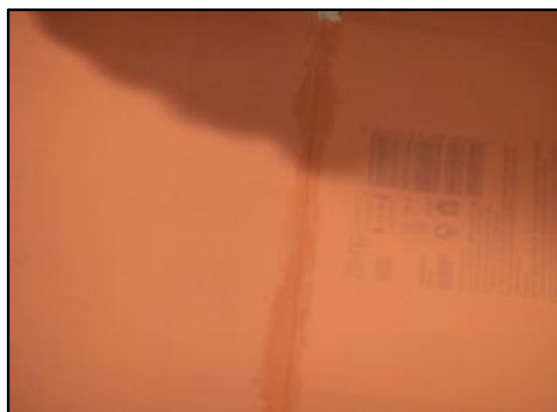
**Figura 32 - Lavagem do *cauchu* com álcool isopropílico (à esquerda). Produto aplicado (com um pincel) no corte atrás de um *cauchu* semi compressível (à direita)**

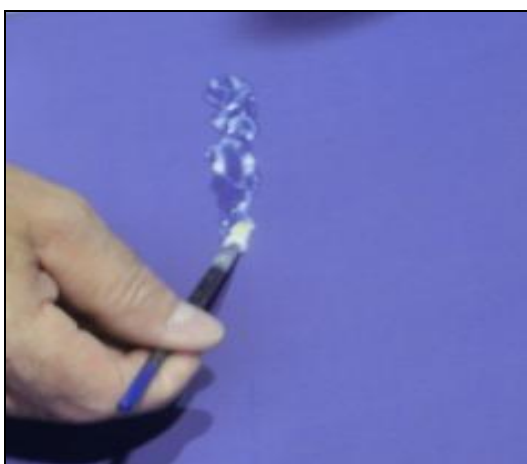
**Figura 33 - Aplicação do produto no corte atrás de um *cauchu* compressível (à esquerda). Produto aplicado no defeito de um *cauchu* provocado por folha engelhada (à direita)**

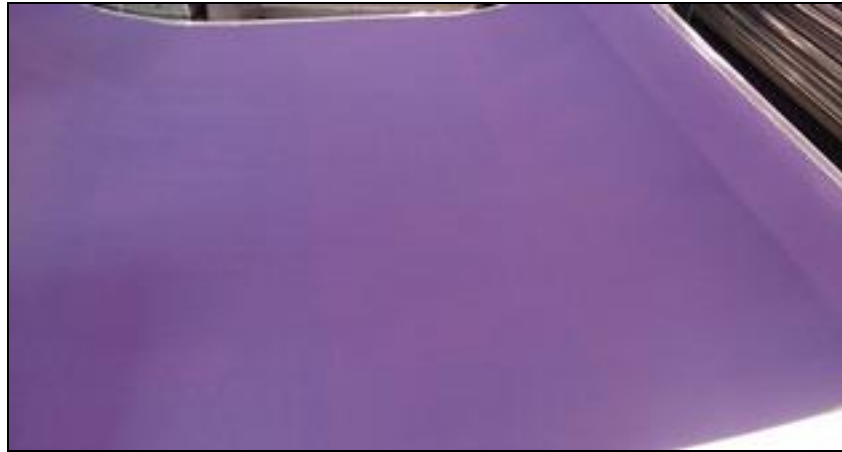
**Figura 36 - *Cauchu* após limpeza com o produto restaurador (*Regummi S*)**

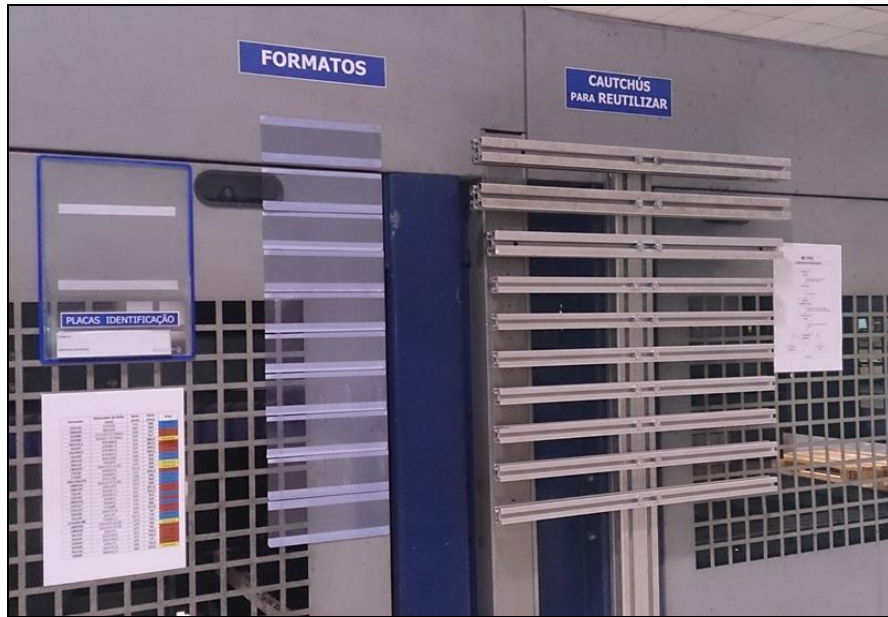
**Figura 37 - Estrutura de teste para reutilização de *cauchus* da L11 e L13**

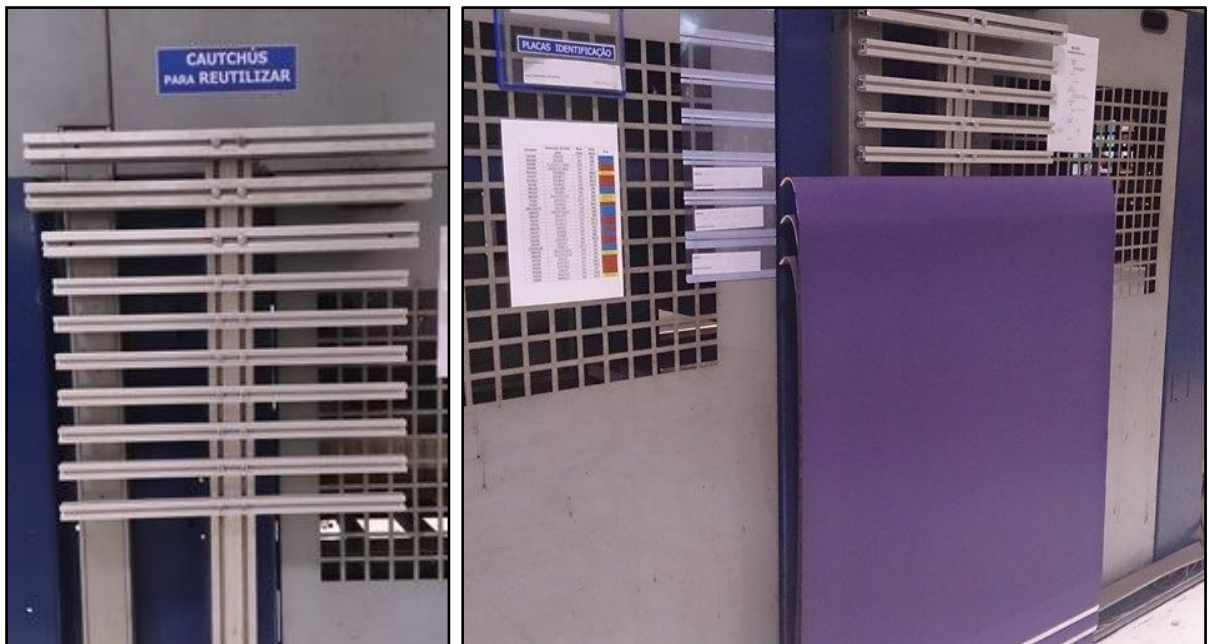
**Figura 38 - Perfis de alumínio para suportar os *cauchus* na estrutura (à esquerda).  
*Cauchus* armazenados na estrutura (à direita)**

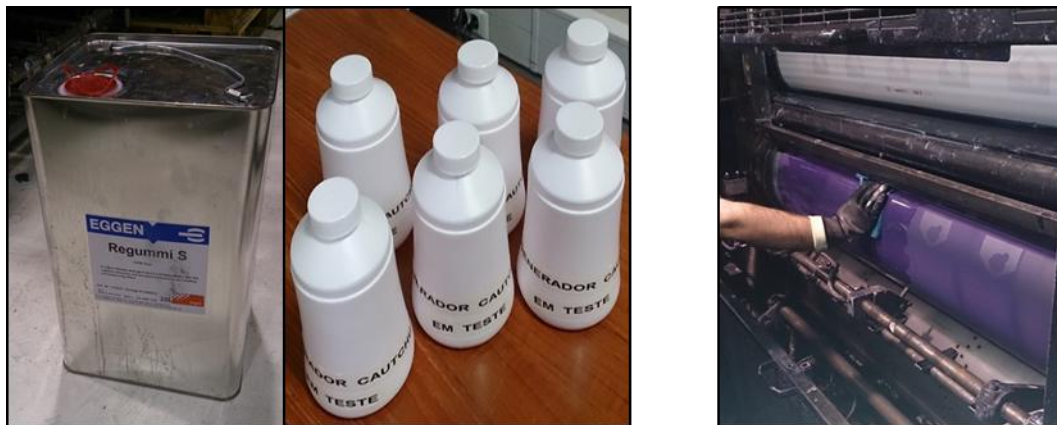
**Figura 41 – Produto restaurador de *cauchus* (à esquerda). Processo de lavagem do *cauchu* no cilindro (à direita)**

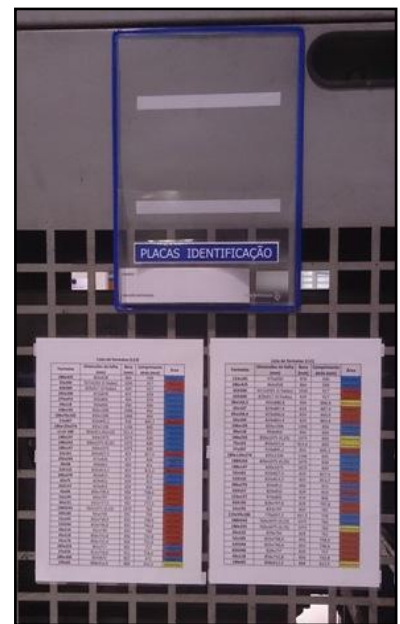
**Figura 42 - Listas com os formatos mais litografados (à esquerda da L13 e à direita da L11) e capa plástica com os papéis de identificação**

1. Identificar o formato a litografar da lista com os formatos mais litografados na linha em causa (Figura 42):
  - Tendo em conta as dimensões disponíveis do *cauchu*, o operador deve então olhar para a lista de formatos e identificar, primeiro pelo comprimento disponível e só depois pela largura, o formato da lista com dimensões de folha mais próximas das dimensões disponíveis do *cauchu*.

2. Retirar um papel para identificação da capa plástica identificada como “Placas Identificação”:
  - Na figura 42, pode-se observar a capa plástica devidamente identificada e com os papéis que servirão para a posterior identificação do *cauchu* armazenado.

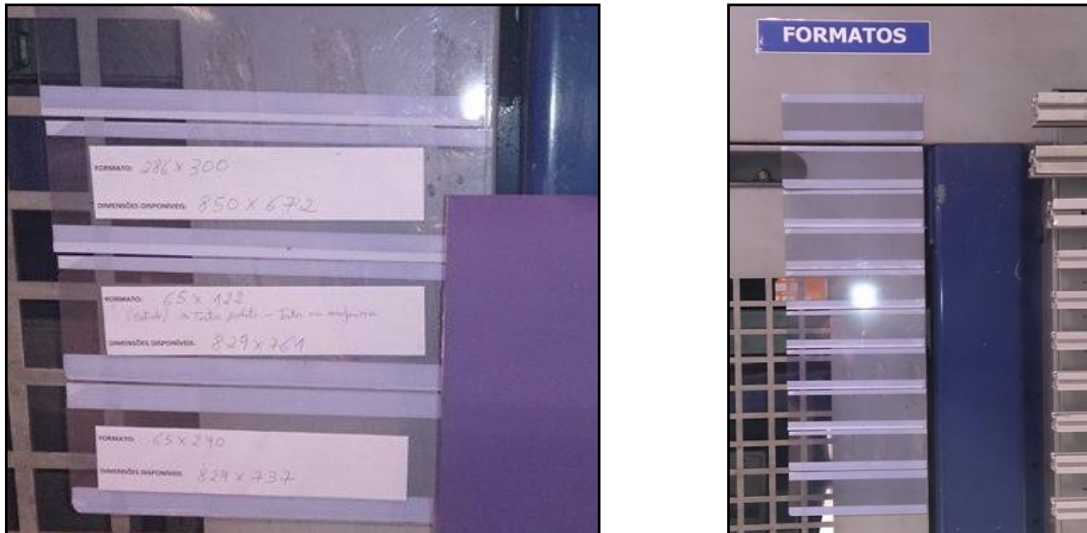
**Figura 44 - Placas com os papéis de identificação para *cauchus* armazenados (à esquerda). Placas de identificação vazias associadas a cada barra de suporte (à direita)**

4. Colocar o papel numa placa de plástico que se encontre sem identificação:
  - Como é possível observar na figura 44, estas placas foram posicionadas ao lado de cada uma das barras de alumínio, ficando deste modo associadas a cada uma dessas barras.

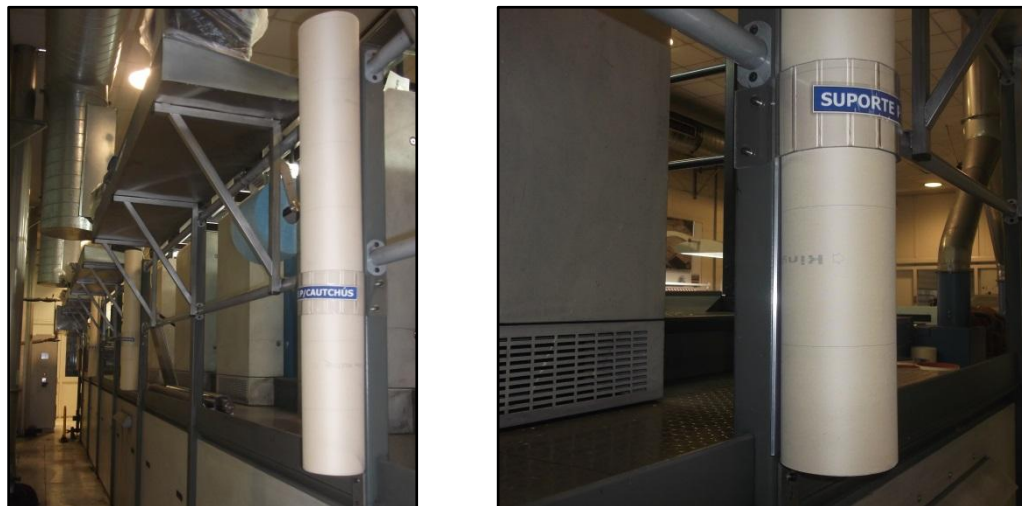
**Figura 47 – Suportes para colocação de *cauchus* novos junto às unidades de impressão da L15**

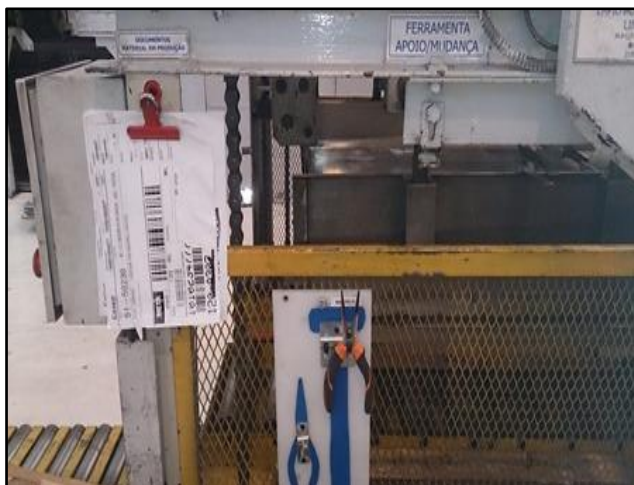
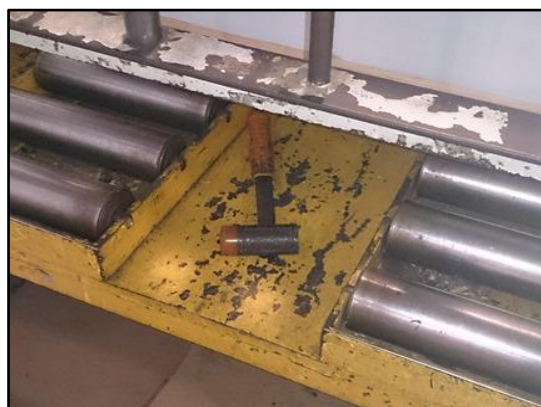
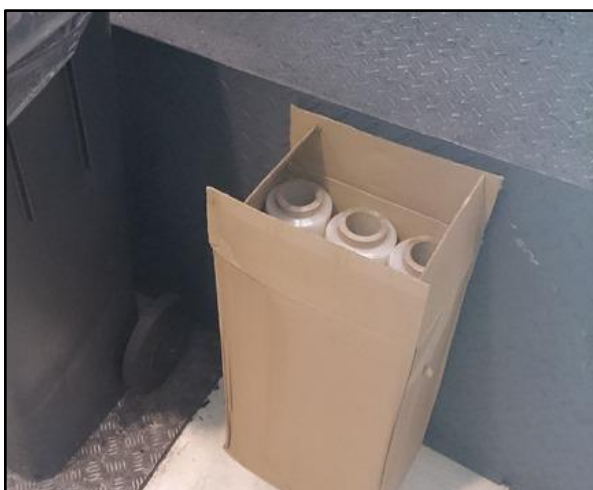
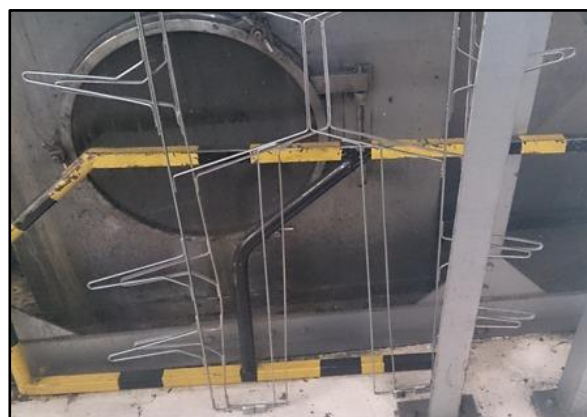
**ANEXO E: Alguns problemas observados e registrados nos fundos de linha da litografia (ao nível da ordenação, arrumação e organização)**

Relativamente ao fundo de linha, identificaram-se como principais problemas a organização e disciplina dos operadores nesses postos de trabalho. Devido ao aumento das necessidades de produção e a passagem para trabalho em quatro turnos, muitos dos operadores nesta secção eram jovens em trabalho temporário, pelo que muitas vezes revelavam deficiente formação, motivação e conscientização para a qualidade total. Constatou-se também que este local da fábrica se apresentava frequentemente pouco organizado e limpo, com materiais um pouco degradados, outros desnecessários para as tarefas a realizar e alguns materiais e espaços não se encontravam devidamente identificados. No anexo E apresentam-se alguns destes problemas identificados.
